# CAISSON À VIS

**ROBUSTESSE - FIABILITÉ - DESIGN**

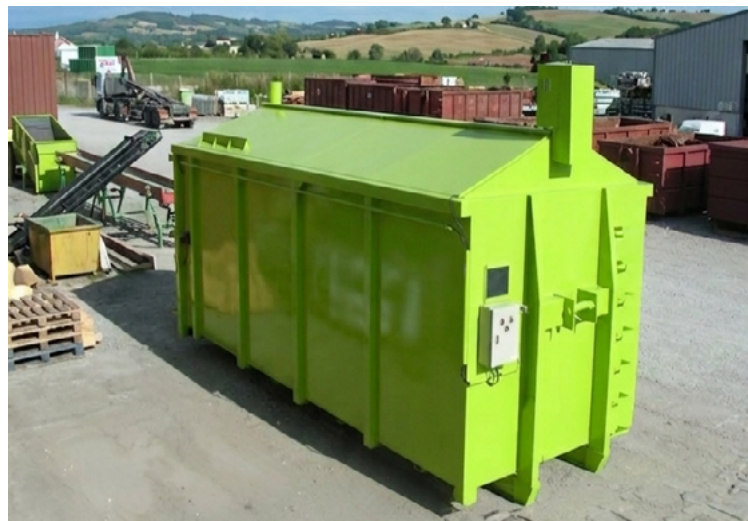
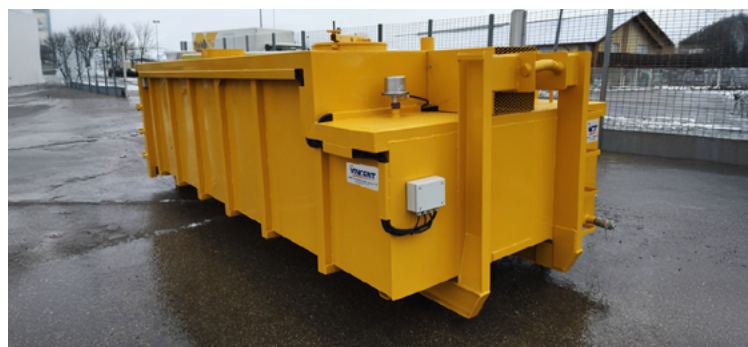
**Vis égalisatrice**  $\varnothing 150\text{mm}$  ou  $300\text{mm}$  avec alimentation en extrémité

- » motoréducteur SIEMENS-FLENDER «MOTOX» à arbres en parallèle

*NOTA : moteur monté (avec bras de réaction) en bout d'arbre, évitant ainsi un dépassement en hauteur*

- » l'acier CREUSABRO 4800 est un acier anto-abrasion parfaitement adapté à la répartition des cendres fortement abrasives
- » réalisation d'un coffret électrique (boîtier métal, étanche avec serrure à clé aux normes CE)
